## ניטור ביולוגי במורד נחל לכיש

### אוגוסט ונובמבר 2017

# ניטור ביולוגי במורד נחל לכיש – אוגוסט ונובמבר 2017

**העבודה הוזמנה ע"י: איגוד ערים לאיכות הסביבה אשדוד-חבל יבנה**

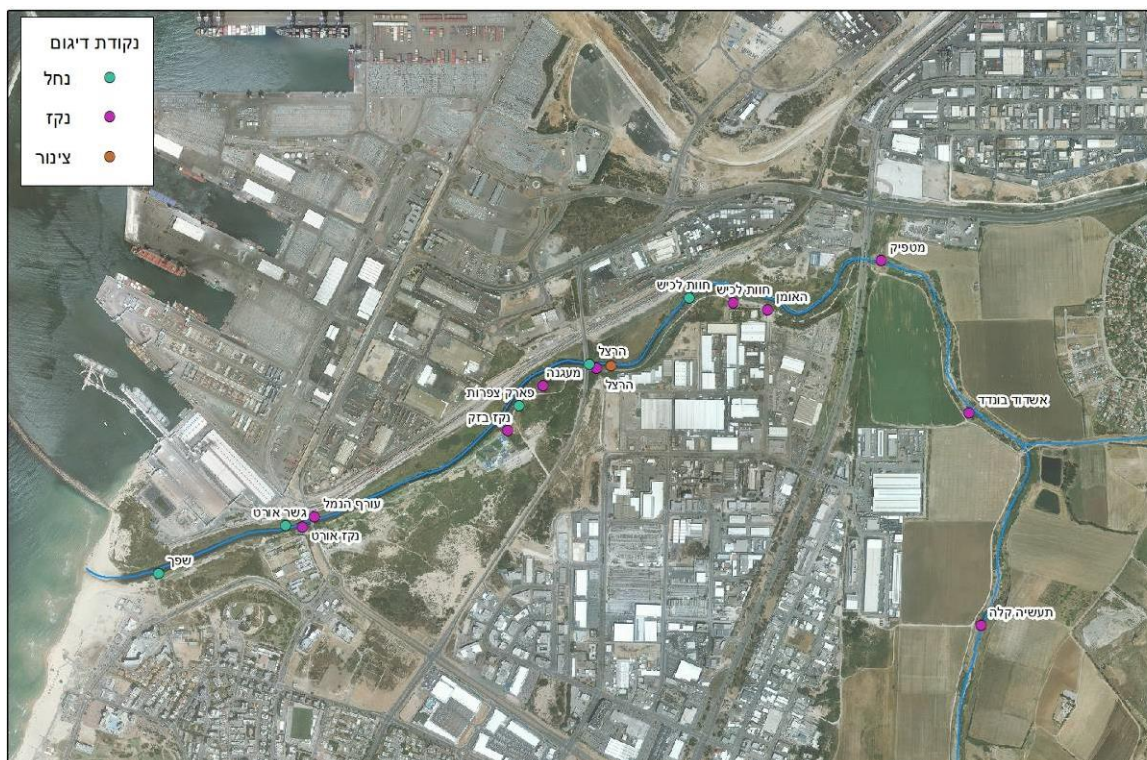
איור 1. תחנות הדיגום לאורך נחל לכיש מסומנות בעיגול ירוק. מימין לשמאל (מהמעלה למורד): "חוות לכיש", "פארק הצפרות", "גשר ארט" ו"השפך". תחנת "נקז בזק" בדומה לנקזים אחרים מסומנת בוורוד (תצ"א של איגוד ערים לאיכות סביבה – אשדוד חבל יבנה).

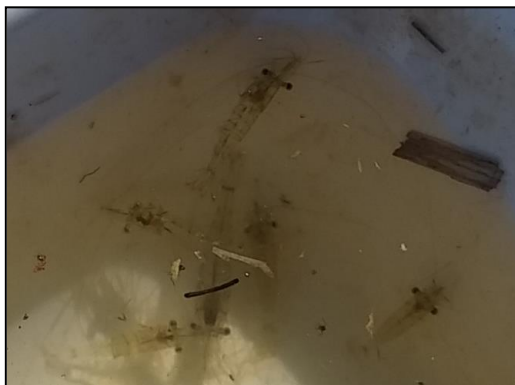
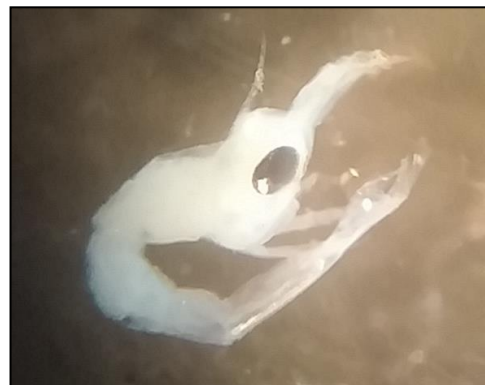
עושר אסופת חסרי החוליות בכל תחנות הנחל היה נמוך מאד בשני הדיגומים. סה"כ נמצאו בכל אחת מארבע התחנות שנדגמו לאורך הנחל באוגוסט ובנובמבר 2017 בין 0 ל-2 טקסונים בלבד. המין השכיח ביותר בנחל בשני הדיגומים, לאורך כל התחנות, היה הסרטן קפצן מצוי שמקורו ימי (תמונות 1 ו-2). מין זה נמצא בניטורים בנחל גם בעבר (לדוגמא, אוקטובר 2014), אך לא בשפיעות גבוהה כמו בשני הדיגומים הנ"ל. הוא משתייך לסדרת מעשירי רגל (Decapoda) שנחשבת עמידה איכויות מים נמוכות. בניגוד לחלק מסקרי העבר, בשני הניטורים בשנת 2017 מספר הנציגים שנמצאו בנחל ממחלקת החרקים היה נמוך מאד (3 טקסונים בלבד).

תמונות 1 ו-2. ימין - לארווה (zoea) של קפצן מצוי, שמאל - פרטים של קפצן מצוי שנתפסו באחת מתחנות הנחל.

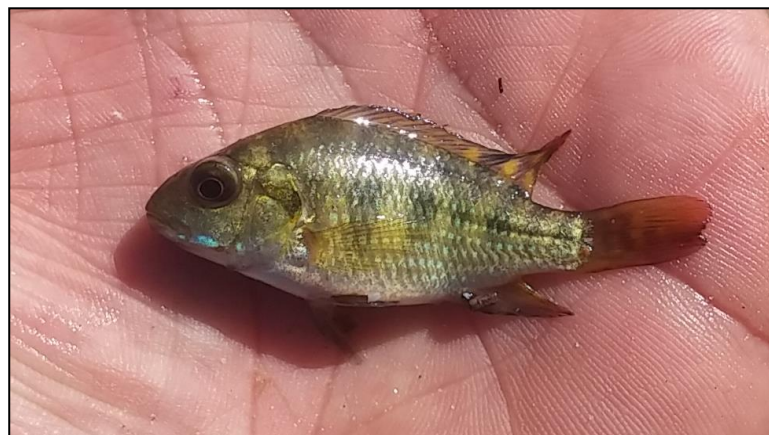
תמונה 3. פרט של אמנון מצוי שנתפס בתחנת "השפך" (15.11.17).
